## Capela de Santo António da Quinta do Souto, Beco

### Ficha Técnica

Referência: co\_Beco\_06

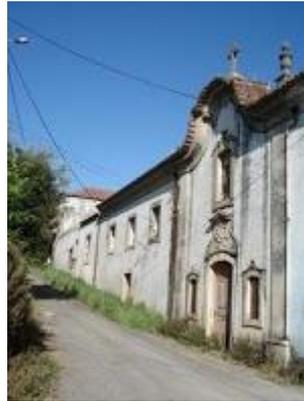
A capela de Santo António ocupa uma posição central e destacada no edifício habitacional da Quinta do Souto, sendo o seu aparato arquitectónico muito idêntico ao que enquadra a entrada nobre da casa. A fachada do templo irrompe da horizontalidade da moradia por meio de uma platibanda contracurvada, encimada por uma cruz de Cristo e dois fogaréus. A entrada principal, ladeada por duas janelas, é enriquecida por um frontão que se desenvolve a partir do lintel, e em cujo tímpano, numa mandorla envolta por concheados, sobressai em relevo a vera cruz e um ramo de lírios. Sobrepõe-se-lhe um janelão rectangular, de frontão interrompido por uma folha de acanto.

Este templo apresenta-se bastante degradado, sobretudo pelo interior, tendo sido desprovido de todo o seu espólio. Serve actualmente de armazém.

Grau 2 - Edifício que se apresenta bastante degradado, sendo o seu estado de conservação preocupante.
